др. габ. інж., проф. А. Кулічковскі,
мгр. інж. Е. Кулічковска,
Свєнтокшиска політехніка

ПРИЧИНИ КАНАЛІЗАЦІЙНИХ КАТАСТРОФ

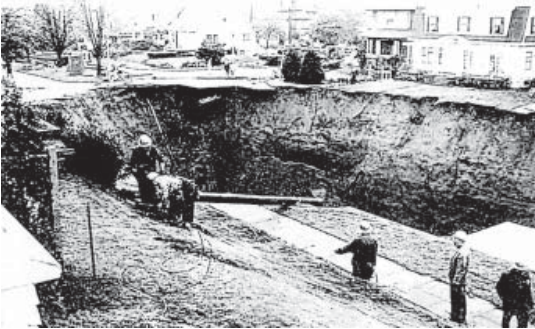
Найбільша у світі каналізаційна катастрофа сталася у Сіетлі (США) в 1957 році. Над мурованим колектором діаметром 2,0 м, прокладеним у глинистому ґрунті в 1909-1913 роках на великій глибині (приблизно 45 м під поверхнею ґрунту) утворилася гігантська повітряна порожнина внаслідок нещільності колектора та інфільтрації ґрунтових вод. Після провалу (рис. 1 і 2) виник «кратер» глибиною близько 45 м і розмірами на поверхні землі приблизно 30х40 м.

Рис. 1. Провалля, що утворилося внаслідок каналізаційної катастрофи у Сіетлі в 1957 році

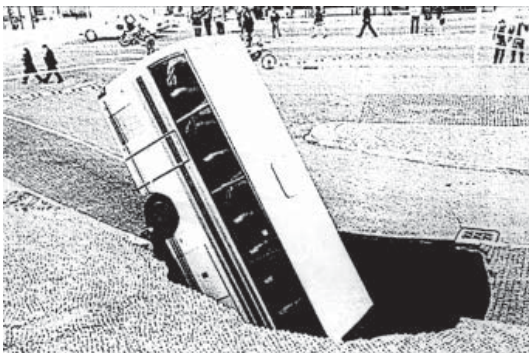
На рисунку 2 показано провал автобуса в зону великої повітряної порожнини, яка роками збільшувалася над нещільним колектором у столиці Португалії — Лісабоні. Провалля утворилося раптово у листопаді 2003 року під час руху автобуса.

Рис. 2. Автобус, що провалився над нещільним колектором у Лісабоні

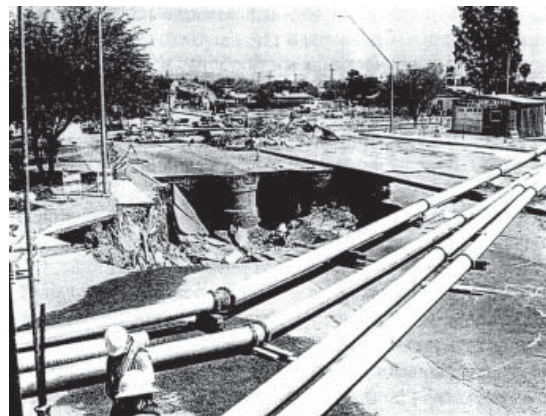
У місті Таксон в Арізоні (США) 7 вересня 2002 року внаслідок каналізаційної катастрофи утворилося кілька провалів. Наслідок катастрофи — пошкодження різних підземних комунікацій: газових, водогінних, електричних, телефонних кабелів тощо (рис. 3). Перше з провалів, східне, утворилося вночі близько 1:30 год., друге, західне (рис. 4), — зранку о 9:00.

Рис. 3. Фрагмент провалля з пошкодженими підземними комунікаціями у Таксоні

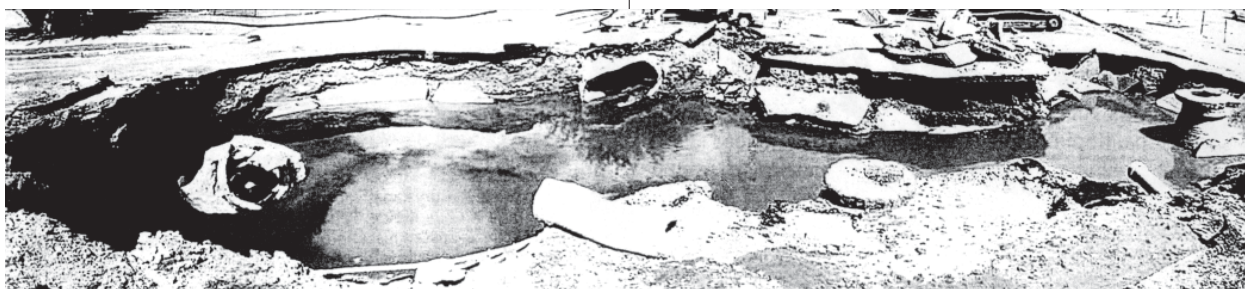
Рис. 4. Вигляд східної частини провалля в Таксоні

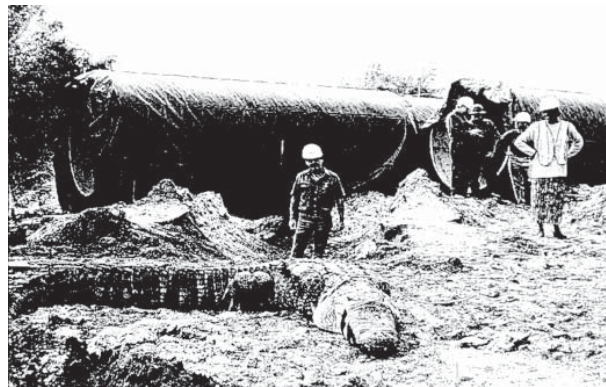
Рис. 5. Фото алігатора довжиною 5,54 м, знайденого в колекторі, розташованому неподалік міжнародного аеропорту
